TRÈBES

REHABILITATION DU CENTRE ANCIEN

DIAGNOSTIC

RENDU INTERMEDIAIRE
21 DECEMBRE 2010

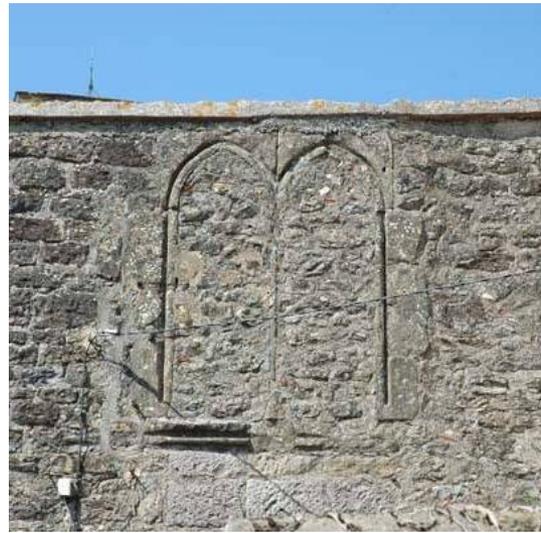
Traces de percements gothiques-rue Lamartine

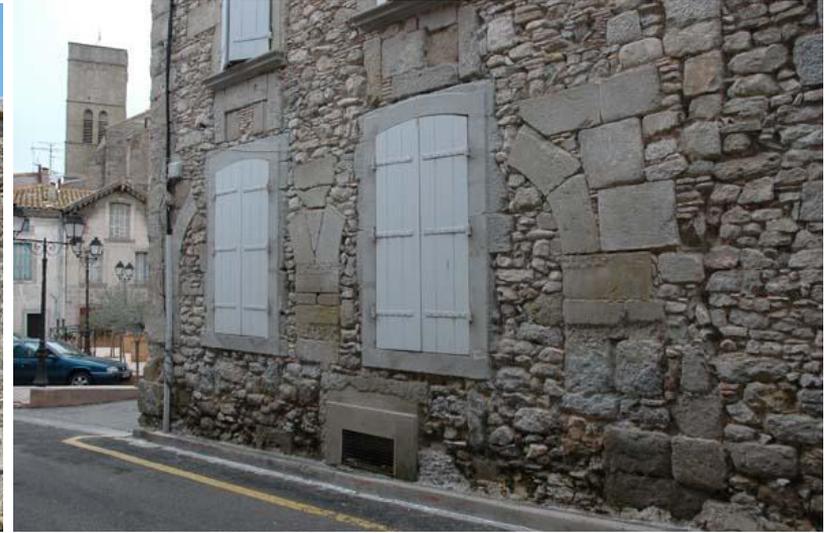
Superposition de percements de différentes époques-rue du 11 novembre

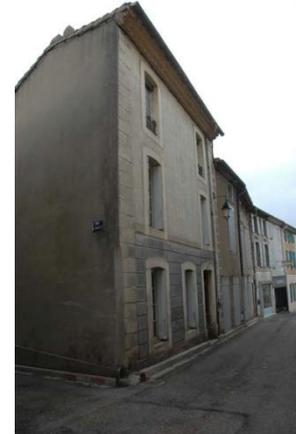
Bâti non altéré-rue du 11 novembre

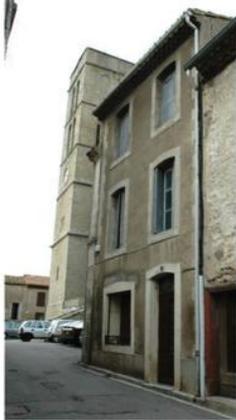
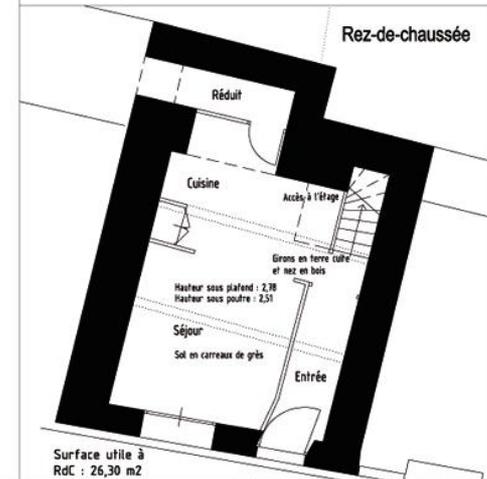
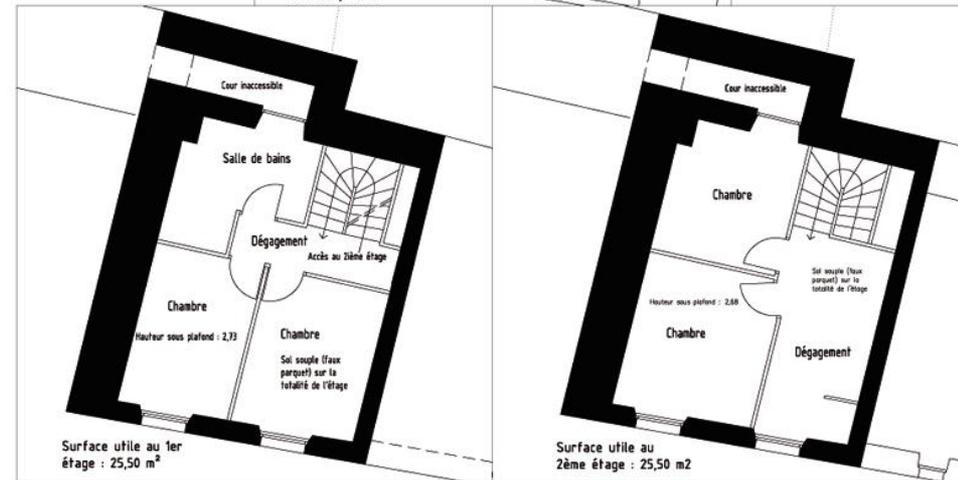
TREBES
PARCELLE 162 - 10, RUE DU 14 JUILLET
16 AVRIL 2010 - ALAIN VERNET ARCHITECTE

Cet immeuble, à 2 étages sur rez-de-chaussée, est couvert à 2 versants en tuile canal avec, côté rue, une génoise à deux rangs de tuiles. Il est mitoyen à l'est de la parcelle 163 et de l'espace public à l'ouest depuis la démolition des 3 immeubles qui lui étaient contigus.

La façade sur rue est ordonnancée à deux travées régulières et présente une homogénéité des baies aux étages : fenêtres couvertes en arcs segmentaires avec encadrements en ciment finement bouchardé, volets en bois peint repliables en tableau, vantaux également en bois peint à 3 carreaux sur petits bois.

Les murs épais sont en moellons de pierre avec application d'un enduit tyrolien au ciment.

Les planchers sont en solives sur poutres avec des revêtements de sol en carreaux de grès à rez-de-chaussée et sols souples aux étages.

Côté mitoyen ouest, on peut observer des arrachements de l'ancienne corniche de l'immeuble démolie et les restes d'un pilastre qui témoignent de l'importance du décor disparu.

On ne relève pas de pathologie structurelle particulière, ni de désordres inquiétants, certainement en raison du fait que l'immeuble a été longtemps habité. En revanche, on relève de nombreuses traces d'humidité aussi bien en façade (problèmes dus au caniveau en ciment et à des défauts d'évacuation des eaux de pluie), que sur les maçonneries nord en raison de problèmes d'évacuation au niveau de la cour.

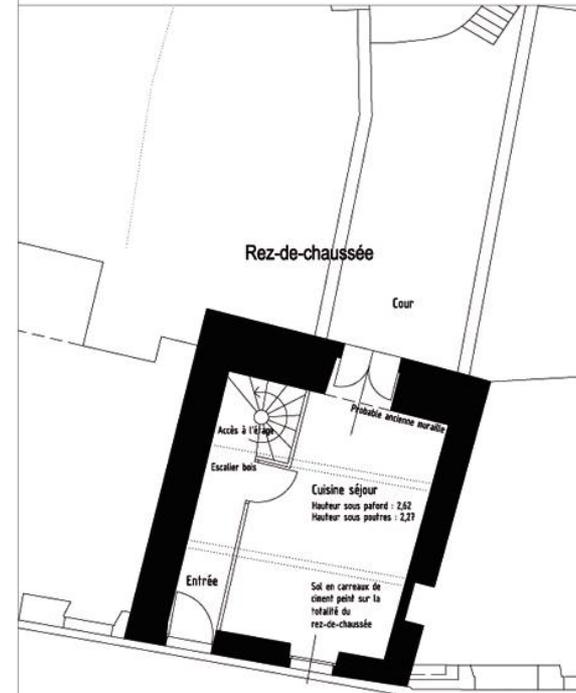
TREBES
PARCELLE 163 - 8, RUE DU 14 JUILLET
16 AVRIL 2010 - ALAIN VERNET ARCHITECTE

Cet immeuble, à 2 étages sur rez-de-chaussée, est couvert à 2 versants en tuile canal avec, côté rue, une génoise à deux rangs de tuiles. Il est mitoyen de la parcelle 164 à l'est et de la parcelle 162 à l'ouest. L'immeuble s'ouvre au nord sur une cour bordée par le chevet de l'église

Les murs épais sont en moellons de pierre apparents après décroutage de l'enduit original, sauf à rez-de-chaussée où il reste les traces d'un enduit bâtard taloché.

Les planchers sont en solives sur poutres, la sous-toiture n'a pu être observée.

Cet immeuble, non entretenu depuis longtemps, est dans un état d'insalubrité avancé ; on peut constater notamment à rez-de-chaussée un amas d'immondices provenant des effondrements partiels et des pénétrations de terres boueuses depuis la cour. Les enduits sont dégradés, les menuiseries irrécupérables et il est probable que les poutres, solives, pannes et chevrons sont dans un état de pourriture avancée en raison des nombreuses pénétrations d'eau de pluie. Il faut souhaiter que la mérule n'apparaisse et il est urgent d'évacuer l'intérieur et de brûler tout ce qui peut l'être.

Surface utile à RdC : 23,65 m²
L'étage n'a pas été relevé en raison de la dangerosité de l'accès ; il présente la même structure et peut abriter 2 chambres. Le deuxième étage semble partiellement aménagé avec une ouverture au nord.

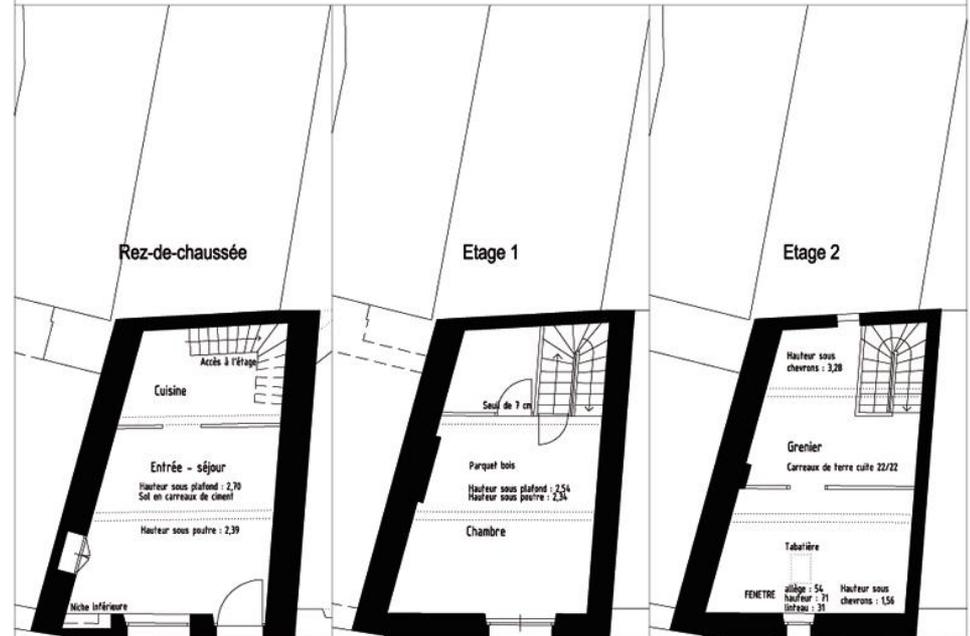
TREBES
PARCELLE 164 - 6, RUE DU 14 JUILLET
16 AVRIL 2010 - ALAIN VERNET ARCHITECTE

Cet immeuble, à 2 étages sur rez-de-chaussée, est couvert à un versant en tuile canal avec, côté rue, une génoise à deux rangs de tuiles. Il est mitoyen de la parcelle 165 à l'est et de la parcelle 164 à l'ouest.

Les murs épais sont en moellons de pierre avec application d'un enduit bâtard en façade ; la moitié basse a été refaite, peut-être en même temps que la transformation de la fenêtre de la salle à manger.

Un tirant métallique avec griffe apparente en façade a été placé au niveau du dernier plancher.

Le tirant mis en place au niveau du dernier plancher a été mis par précaution en raison d'un probable mouvement du mur gouttereau.

On ne constate pas de désordre structurel particulier, mais de nombreuses dégradations dues aux infiltrations d'eau en raison du manque d'entretien général mais surtout de la toiture.

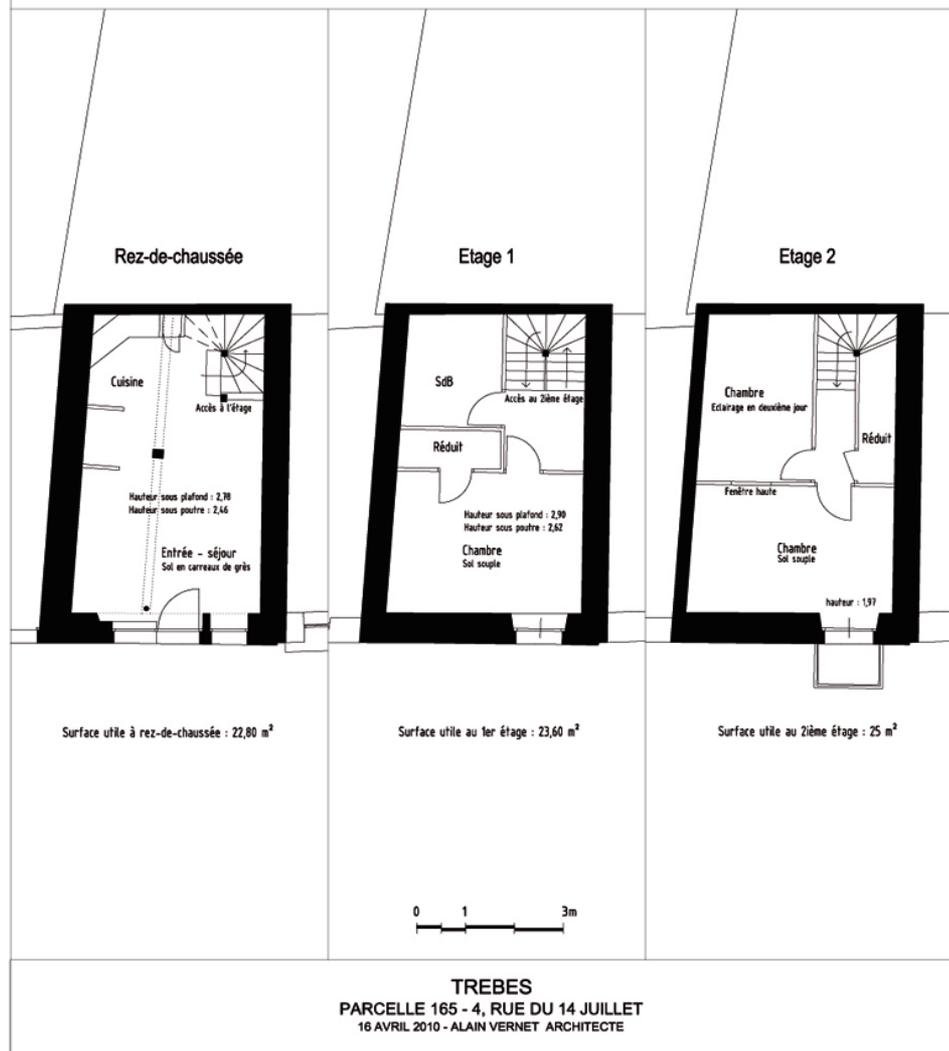
Cet immeuble, à 2 étages sur rez-de-chaussée, est couvert à un versant en tuile canal avec, côté rue, une génoise à deux rangs de tuiles. Il est mitoyen de la parcelle 166 à l'est et de la parcelle 163 à l'ouest.

Les murs épais sont en moellons de pierre avec application d'un enduit de chaux en façade.

Les planchers sont en solives sur poutres avec des revêtements de sol en carreaux de grès à rez-de-chaussée et sols souples aux niveaux supérieurs. La présence d'une poutre nord/sud soutenant le plancher du premier étage est quelque peu irrationnelle au regard de la géométrie de la parcelle.

La façade sur rue n'est pas homogène. Les deux niveaux supérieurs sont percés d'une travée de baies verticales, la plus haute s'ouvrant sur un balcon profond avec garde-corps constitué de lisses en acier horizontales ; leurs contrevents sont peints. L'enduit est badigeonné dans un ton gris bleu appelé « gris Guimet », ce qui signifie qu'il n'est pas antérieur à 1820. Les encadrements et le bandeau sous corniche sont badigeonnés à la chaux blanche.

On ne constate pas de désordre structurel particulier, mais quelques dégradations dues aux infiltrations d'eau en raison du manque d'entretien général.

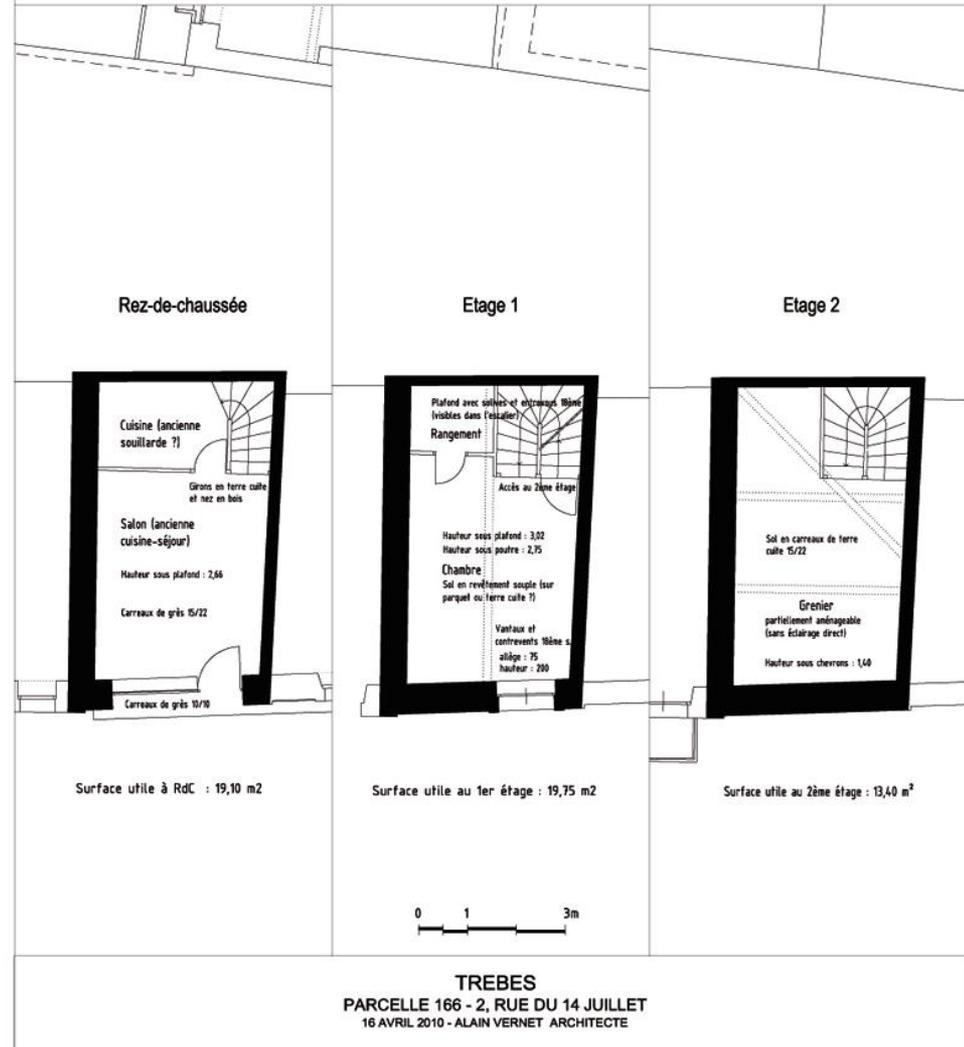
Cet immeuble, à 2 étages sur rez-de-chaussée, est couvert à deux versants en tuile canal avec, côté rue, une génoise à trois rangs de tuiles. Il est mitoyen de la parcelle 165 à l'ouest et de la parcelle 167 à l'est. L'observation des deux parcelles 166 et 167 montre qu'elles sont le résultat de la division d'une plus grande parcelle (typologie identique des baies, continuité des génoises etc.). Un arêtier qui apparaît au grenier dans l'angle nord-ouest atteste de la facture noble de cet ancien immeuble.

Les murs épais sont en moellons de pierre avec application d'un enduit bâtard en façade et placage de pierres éclatées faisant devanture pour le commerce du rez-de-chaussée.

La façade sur rue est une partie de la travée occidentale d'une ancienne demeure noble. L'enduit de la partie supérieure est badigeonné dans un ton gris bleu appelé « gris Guimet », ce qui signifie qu'il n'est pas antérieur à 1820. L'encadrement en pierre de la fenêtre du premier étage et le bandeau sous corniche sont badigeonnés à la chaux blanche.

On ne constate pas de désordre structurel particulier, mais quelques dégradations dues aux infiltrations d'eau en raison du manque d'entretien général. Les lieux sont très encombrés

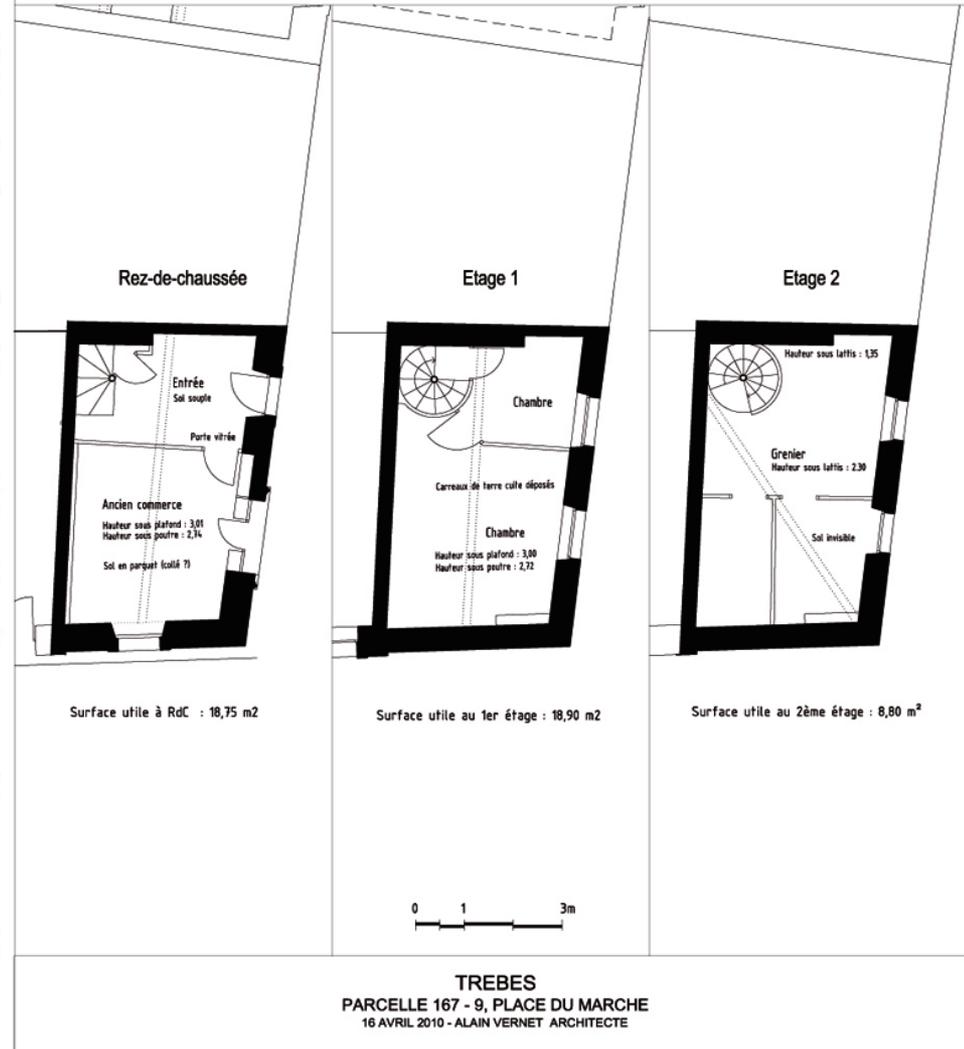
Cet immeuble, à 2 étages sur rez-de-chaussée, couvert en tuile canal avec arêtier et génoise à 3 rangs de tuile, représente la partie la plus importante d'un immeuble d'angle noble qui prenait, avant découpage, la parcelle voisine 166 à l'ouest. Il est mitoyen au nord de la parcelle 168.

Les murs épais sont en moellons de pierre avec application d'un enduit bâtard en façade.

La façade sur la place du Marché compte deux travées régulières aux niveaux supérieurs, fenêtres nobles au premier étage et de grenier au second. L'enduit était badigeonné dans un ton gris bleu appelé « bleu Guimet », ce qui signifie qu'il n'est pas antérieur à 1820 ; il est aujourd'hui délavé.

On ne constate pas de désordre structurel particulier, mais beaucoup de dégradations dues aux infiltrations d'eau en raison du manque d'entretien général et de la couverture en particulier. Les lieux sont très encombrés.

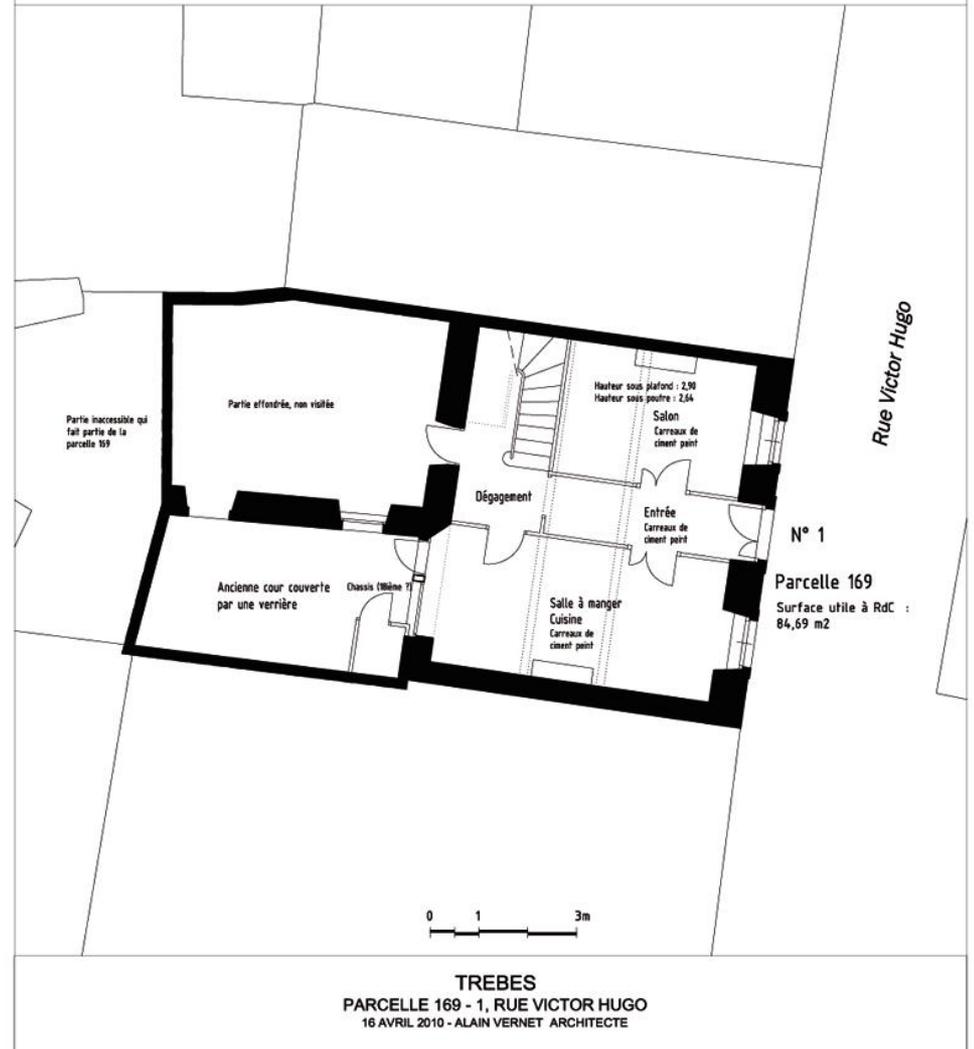
Cet immeuble, à 2 étages sur rez-de-chaussée, couvert en tuile canal avec arêtier et génoise à 3 rangs de tuile, est un immeuble bourgeois situé au débouché de la rue Victor Hugo sur la place du Marché. On y accède par un couloir desservant à rez-de-chaussée une cuisine, une pièce de séjour, un vestibule commandant une autre pièce dont l'état d'effondrement ne permet pas de connaître l'affectation et un escalier donnant accès aux étages. Une cour éclairant la cuisine et la pièce effondrée a été couverte plus tard par une verrière.

Les murs épais sont en moellons de pierre avec application d'un enduit tyrolien fin en façade.

La façade sur la rue Victor Hugo est à 3 travées régulièrement rythmées avec porte centrale. Les fenêtres ont des encadrements de pierre complets ; elles sont fermées par des contrevents peints.

Etat de délabrement avancé en raison d'un abandon total, qui ne peut qu'empirer sous l'effet des eaux pourrissant les bois et pénétrant abondamment dans les maçonneries. Il faudrait d'urgence évacuer l'intérieur de tous les gravats, purger les maçonneries et brûler les bois avant que la mûre apparaisse.

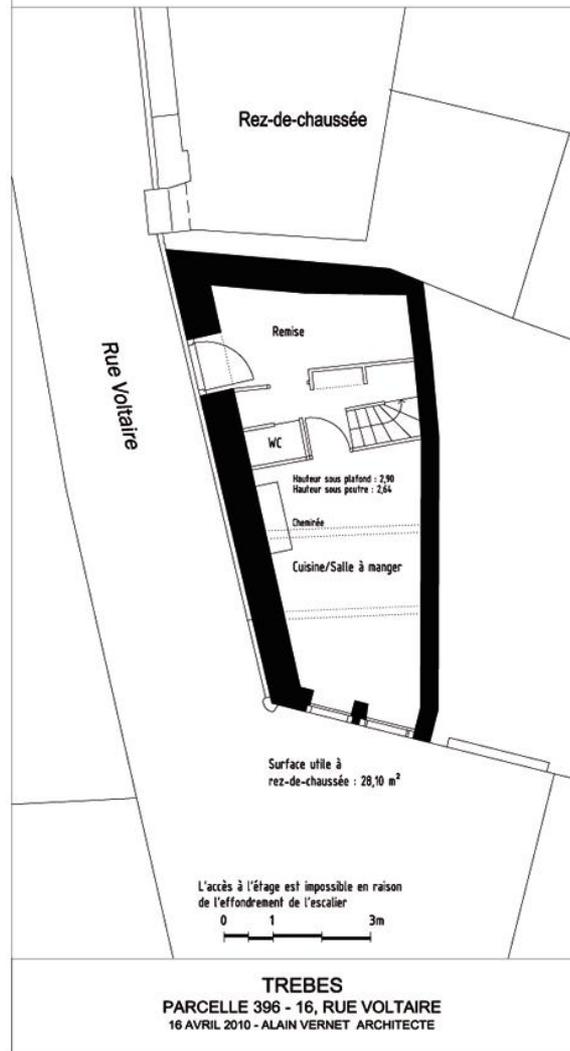
Cet immeuble, à un étage sur rez-de-chaussée est couvert par un versant rampant sur la rue Voltaire en tuile canal s'appuyant sur une génoise à un rang de tuile. On y pénètre rue Voltaire par une porte ouvrant sur une remise qui commande l'accès à l'étage et une pièce faisant office de cuisine et par une autre porte s'ouvrant sur la placette sud.

Les murs épais sont en moellons de pierre avec application d'un enduit bâtard taloché fin en façade.

La façade donnant sur la placette sud est assez harmonieuse avec sa porte d'entrée à 4 carreaux, ses fenêtres 19^{ème} siècle à structure de bastaings en encadrement et leurs contrevents, le tout dans un vert aujourd'hui délavé. Sur la rue Voltaire, la porte d'entrée est dans la même facture, la fenêtre de l'étage présente un encadrement enduit qui camouffle peut-être l'ancienne structure en bois. Il faudra le vérifier quand l'accès sera possible

Le plancher de l'étage s'effondre, probablement en raison du mauvais état de la couverture, mais la stabilité de l'immeuble n'est pas menacée à ce jour. Il faudrait cependant évacuer d'urgence tous les gravats de l'intérieur, purger les maçonneries et brûler les bois avant que la mэрule apparaisse.

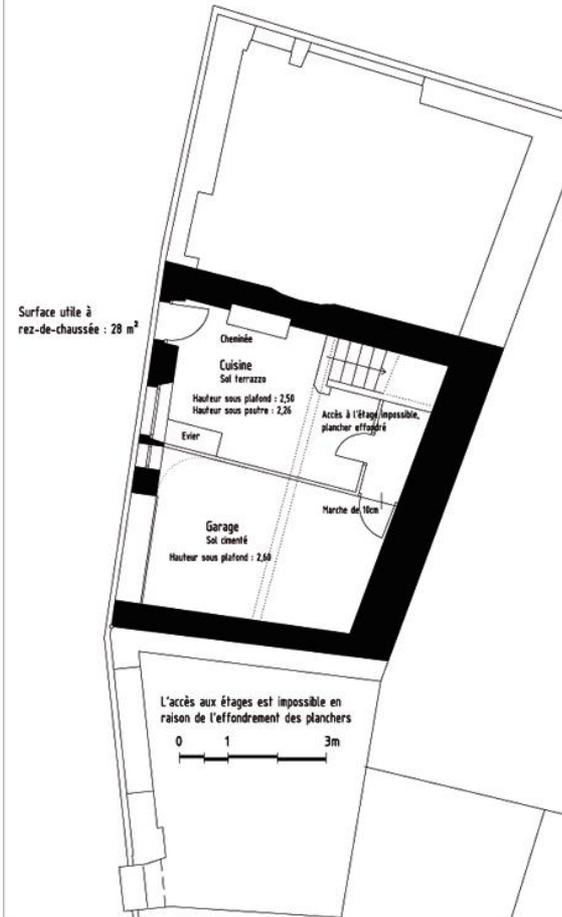
PARCELLE 398 - 18, RUE VOLTAIRE
16 AVRIL 2010 - ALAIN VERNET ARCHITECTE

Cet immeuble, à un étage sur rez-de-chaussée, est couvert à un versant en tuile canal avec, côté rue, une génoise à deux rangs de tuiles. Il est mitoyen de la parcelle 397 au sud et de la parcelle 399 au nord.

La porte sur rue, donne accès à une cuisine couloir conduisant à un garage et d'où part un escalier d'accès à l'étage constitué d'une paillasse recouverte en dalles de granito.

Les planchers sont en solives sur poutre bois.

Les remaniements opérés et les désordres liés à l'abandon ont effacé ou ne permettent pas d'observer des éléments qui devaient être remarquables. Il faut souligner cependant la présence d'un sol en *terrazzo* pour la cuisine d'allure 1940/50 (de même que l'escalier), des volets en bois peint repliables en tableau pour les deux baies supérieures et, en façade, un enduit tyrolien au ciment, avec un bandeau fin en enduit lissé badigeonné à la chaux blanche et une chaîne d'angle feinte avec alternance d'un décor de faux appareil en alternance de tyrolien et d'enduit lissé blanc, le tout bordé par deux liserés ocre brun.
